**INFORME DE HITO DE CONTROL**  
**N° 420-2026-CG/GRJU-SCC**

**EJECUCIÓN DE LA OBRA: “MEJORAMIENTO DE LA  
PRESTACIÓN DEL SERVICIO EDUCATIVO DE LA IE SAN  
RAMÓN DE NIVELES INICIAL, PRIMARIA, SECUNDARIA Y  
BÁSICA ALTERNATIVA - TARMA - TARMA JUNÍN TARMA  
DEL DISTRITO DE TARMA - PROVINCIA DE TARMA -  
DEPARTAMENTO DE JUNÍN”**

**HITO DE CONTROL N° 4 – AVANCE FÍSICO AL MES DE  
FEBRERO Y VALORIZACIÓN DE OBRA AL MES DE  
ENERO DE 2026.**

**HUANCAYO, 6 DE MARZO DE 2026**

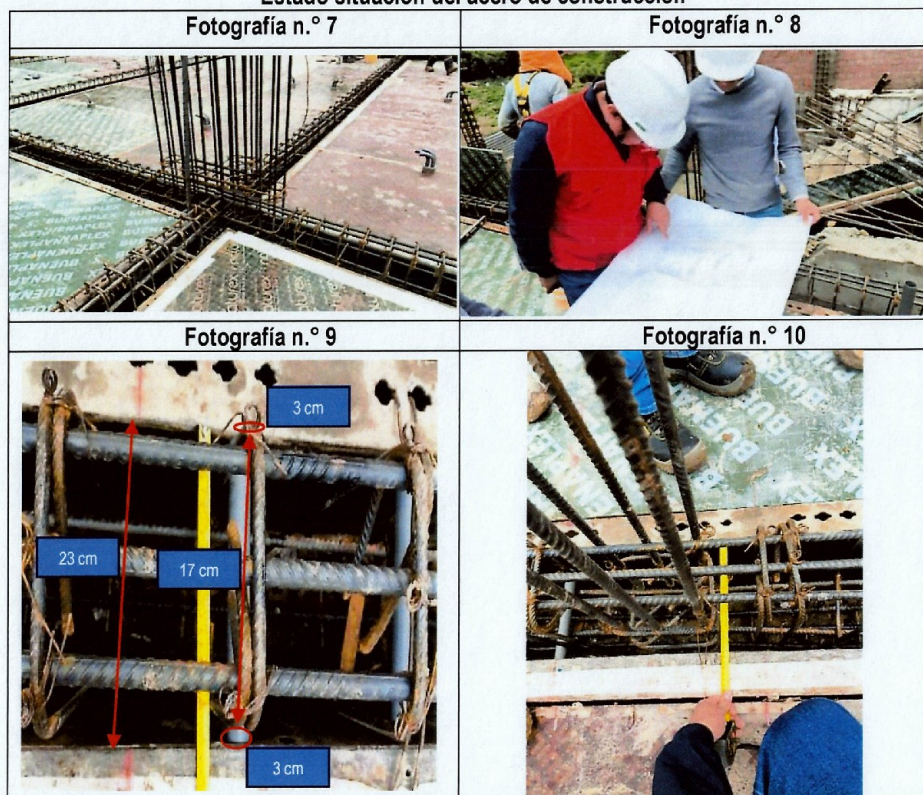
Fotografías n.ºs 7, 8, 9 y 10  
 Estado situación del acero de construcción

La dimensión verificada contraviene lo establecido en el plano de estructuras: Pórticos Bloque 11 (Código de plano: ES-B11-02) del Expediente Técnico, el cual prescribe un ancho de sección de 25 cm para las vigas de los ejes 10 al 15. Específicamente, en el eje 11 del primer nivel, se identifican las secciones de vigas (denominadas sección 11a), cuyo ancho es de 25 cm, tal como se muestra en la imagen siguiente:

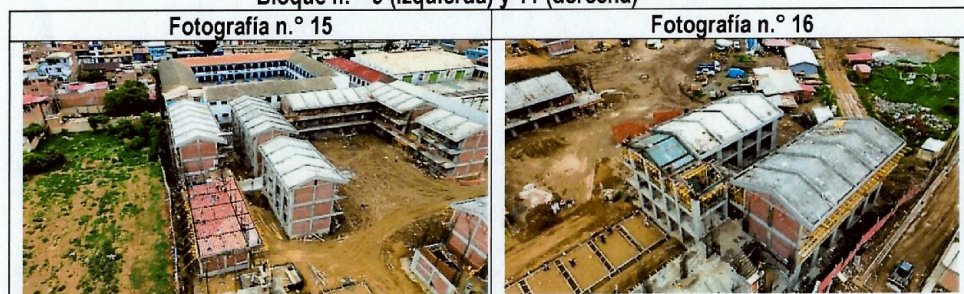
**Fotografías n.ºs 15 y 16**  
**Bloque n.ºs 9 (izquierda) y 11 (derecha)**

Al respecto, se constató en elementos estructurales ubicados en los distintos bloques de la Obra la existencia de segregación del concreto vertido, la existencia de fisuras en columnas, tal como se desarrolla a continuación:

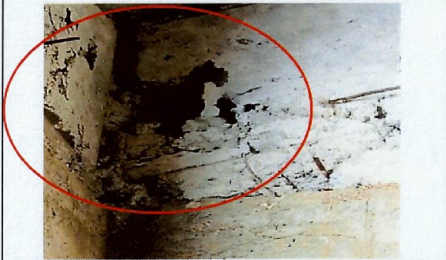
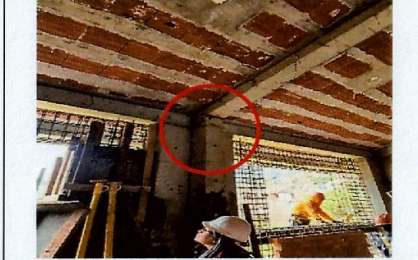
Fotografía n.º 17	Fotografía n.º 18

<b>Descripción:</b> En ambientes del segundo nivel Bloque 9, así como en el tercer nivel se constata la EJE C entre el EJE 3 con presencia de segregación de material, Partida: 02.03.01.03.06.01 vigas - concreto $f_c=210 \text{ kg/cm}^2$	
Fotografía n.º 19	Fotografía n.º 20

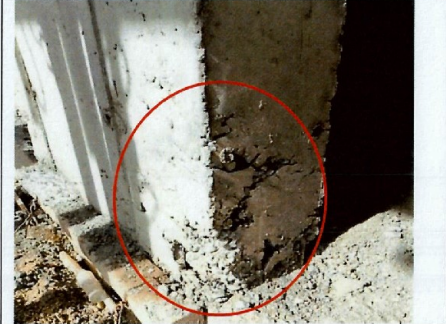
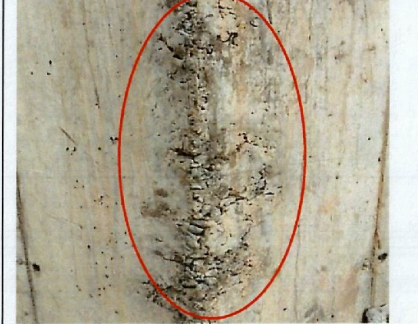
<b>Descripción:</b> En el primer piso, de manera muestral en el pabellón de Primaria, se constata segregación, Partida: 02.02.11.03.05.01 placas - concreto $f_c=210 \text{ kg/cm}^2$

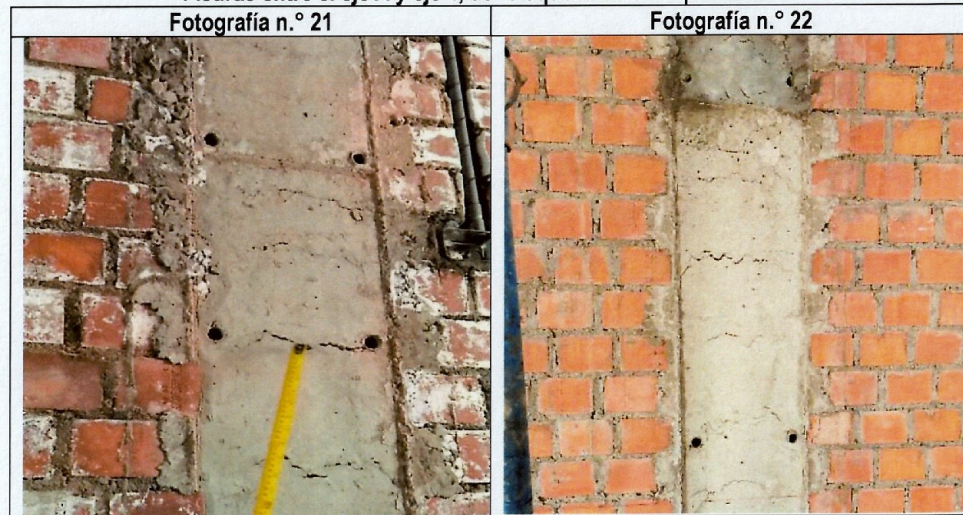
Fotografías n.ºs 21 y 22  
 Fisuras entre el eje A y eje 4, del bloque 5 del nivel primaria

La presencia de segregación, fisuras y deficiente recubrimiento en elementos de concreto armado podría afectar la homogeneidad, resistencia y durabilidad de los referidos elementos, generando mayor porosidad, posibles planos débiles y riesgo de corrosión del acero de refuerzo sin recubrimiento.

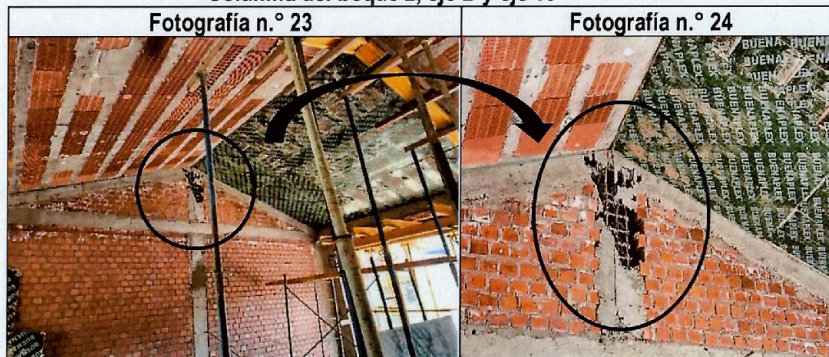
Continuando con el recorrido, en el nivel de primaria, en el tercer piso del bloque 2, en el eje B entre el eje 13-13 y eje B-B, se ha identificado una deficiencia crítica en el proceso de colocación de concreto en el elemento estructural (columna)<sup>20</sup>, se constató un vertimiento incompleto de concreto que no llegó a coberturar el elemento, dejando un vacío significativo en la sección superior de la columna, la discontinuidad estructural impide el recubrimiento del acero de refuerzo, el cual se encuentra expuesto y sometido a cargas directas provenientes de la losa aligerada, sin la debida transferencia de esfuerzos al núcleo de concreto de la columna, tal como se muestra en la siguiente imagen:

Fotografías n.ºs 23 y 24  
 Columna del boque 2, eje B y eje 13

Esta condición compromete la capacidad de carga del elemento, la estabilidad de la estructura y la durabilidad del refuerzo ante agentes externos, dicha situación evidencia el incumplimiento a lo establecido en el Capítulo 5 de la Norma Técnica E.060 "Concreto Armado" del Reglamento Nacional de Edificaciones, que regula los procesos de transporte y colocación del concreto, señalando lo siguiente:

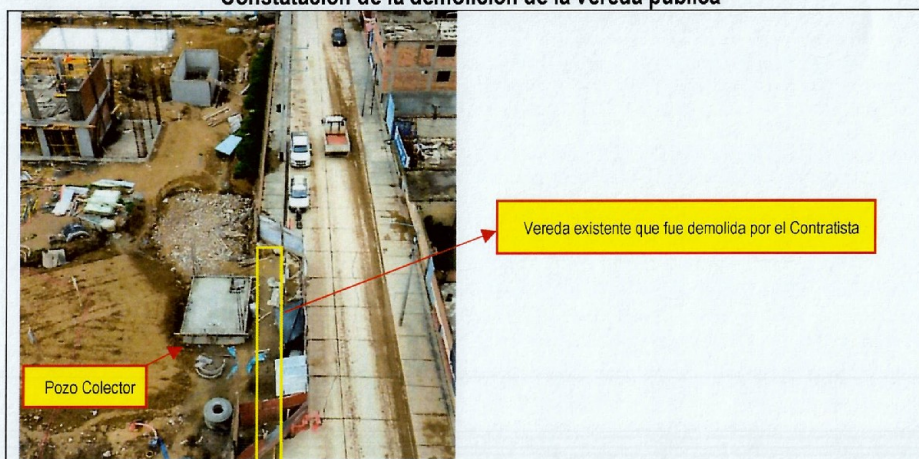
Fotografía n.º 25  
 Constatación de la demolición de la vereda pública

Al respecto, en la parte externa del área de intervención, correspondiente al Jr. Los Guindos, se evidenció que la vereda fue demolida, y que el cerco perimétrico de seguridad de la obra se encuentra instalado sobre la calzada de dicha vía. Asimismo, se constató que el pavimento rígido presenta grietas transversales con aberturas aproximadas entre 2 cm y 4 cm, las cuales afectan dos (2) paños de concreto de la losa existe perteneciente al Jr. Los Guindos, tal como se muestra en las fotografías siguiente:

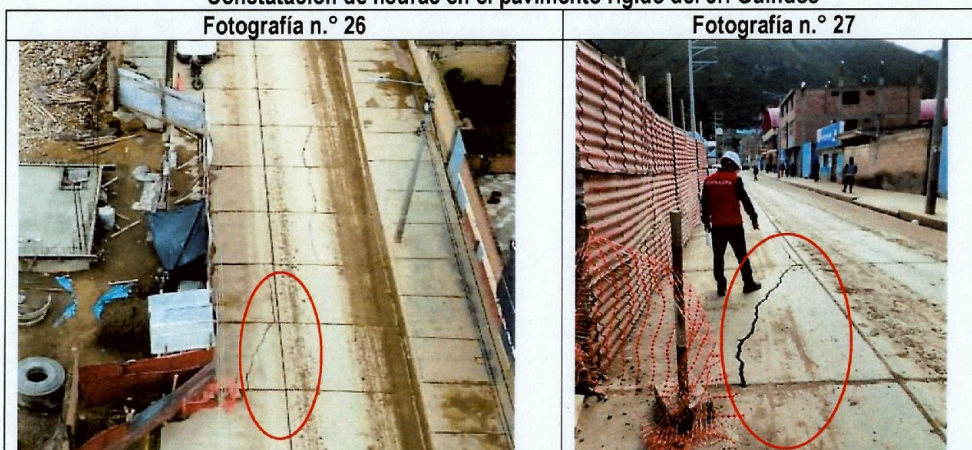
Fotografías n.ºs 26 y 27  
 Constatación de fisuras en el pavimento rígido del Jr. Guindos

Del cual, las grietas en el pavimento rígido podrían estar asociada con la demolición de elementos de la vía pública y a los trabajos de excavación realizados por el Contratista, del cual se puede advertir que no se estaría adoptando medidas de sostenimiento y protección necesarias, lo cual podría generar afectaciones a la infraestructura pública y a terceros durante la ejecución de los trabajos.

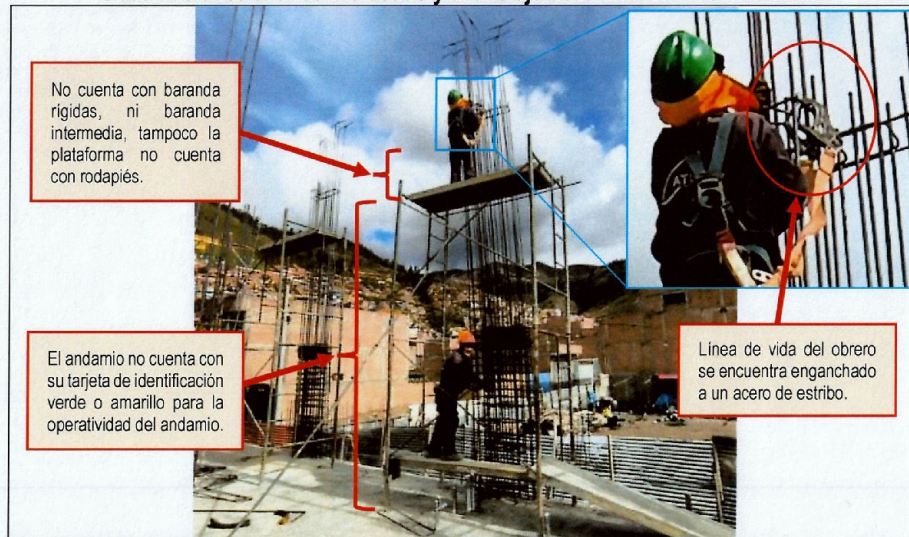
**Fotografía n.º 30**  
**Observaciones al andamio usado y al anclaje de la línea de vida del obrero**

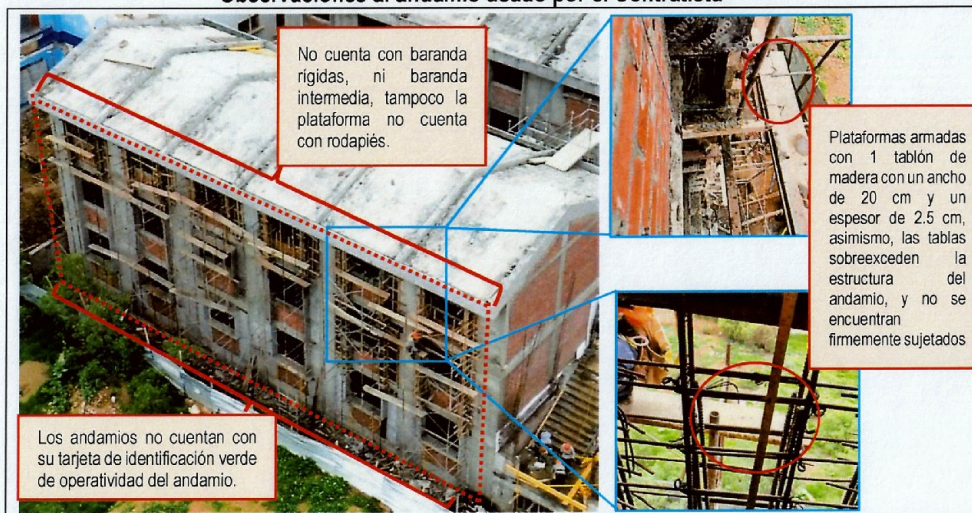
Fotografía n.º 31  
 Observaciones al andamio usado por el Contratista

En ese sentido, a pesar que los andamios evidenciados no garantizan seguridad para su uso, fueron autorizados por el personal del Contratista, el cual pone en riesgo de caída del personal obrero, aunado que la línea de vida de los obreros viene siendo anclados a elementos que reúnen las condiciones de soporte de peso, el cual agrava el riesgo de caída del personal obrero, dicha situación viene siendo inobservado por la Supervisión.

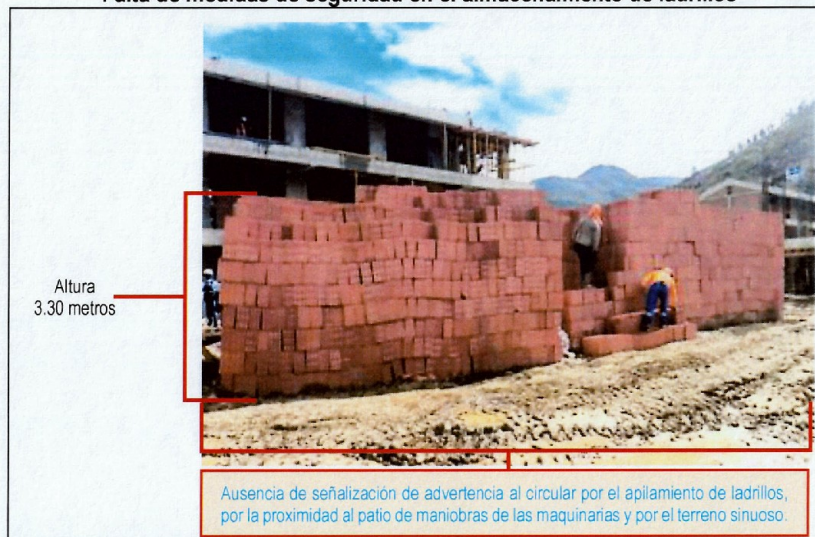
Fotografía n.º 32  
 Falta de medidas de seguridad en el almacenamiento de ladrillos

En ese sentido, se advierte que el almacenamiento de los ladrillos no cuenta con medidas que prevengan que resguarden la salud del personal obrero, asimismo no están delimitados sus accesos, con cintas de seguridad y señaléticas de advertencia, representando también un riesgo de posibles caídas sobre terceros que circulan por dicha zona. Situación que también viene siendo inobservado por la Supervisión.

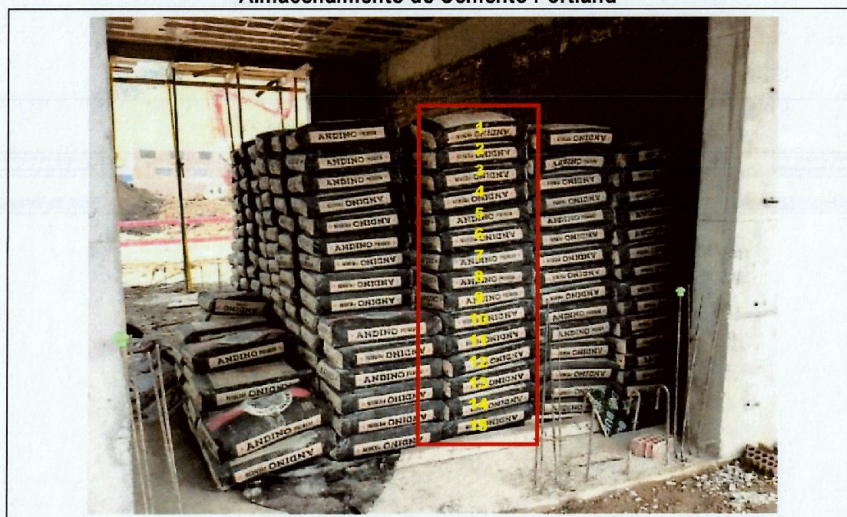
**Fotografía n.º 33**  
**Almacenamiento de Cemento Portland**

Sobre el particular, en la relación al almacenamiento de cemento la "Norma Técnica E.060 – Concreto Armado" del Reglamento Nacional de Edificaciones<sup>22</sup>, se almacenará en pilas de hasta 10 bolsas, como se aprecia a continuación:

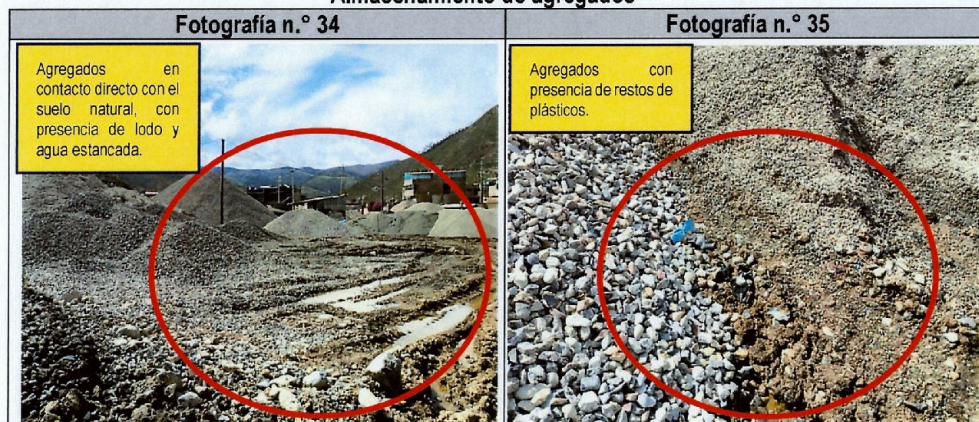
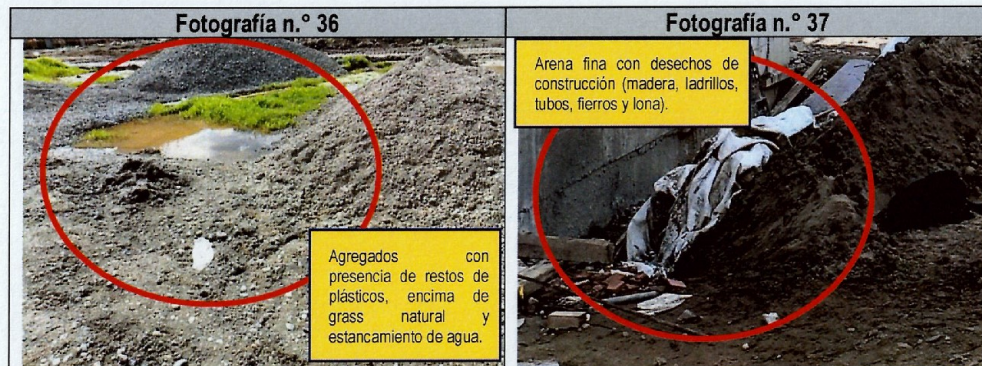
**Fotografías n.ºs 34, 35, 36 y 37**  
**Almacenamiento de agregados**

Sobre el particular, en la relación al almacenamiento de agregados la "**Norma Técnica E.060 – Concreto Armado**" del Reglamento Nacional de Edificaciones<sup>23</sup>, se almacenará de tal manera que se prevenga su deterioro o la introducción de materias extrañas, como se aprecia a continuación:

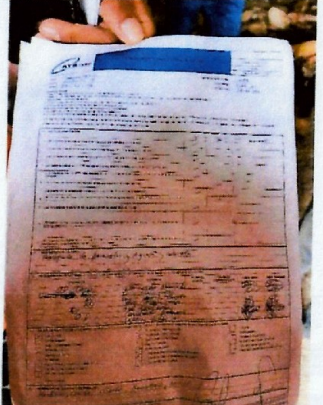
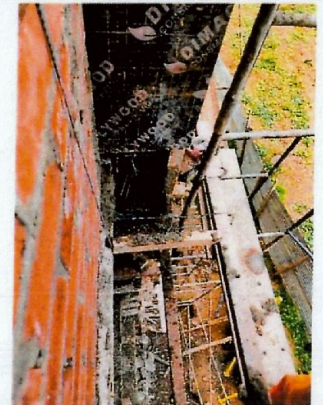
**Descripción:** En la parte exterior del cabellón 9, tercer nivel se constata que trabajadores vienen realizando la habilitación de acero, encofrado y la colocación de concreto en las columnetas, viguetas y los parasoles, cuentan con el Permiso Escrito para el Trabajo en Altura, aprobado por el especialista de seguridad de la empresa contratista, como Equipo de protección colectiva, cuentan con andamios, que se encuentran armados desde el nivel de terreno natural, y se encuentra anclado a acero que sobresale de la viga de la estructura, los andamios en cada nivel se encuentran con una tabla para el soporte del personal

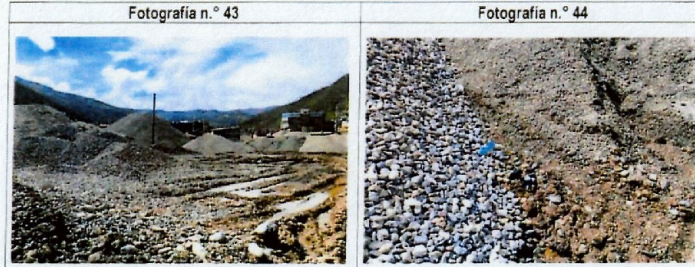
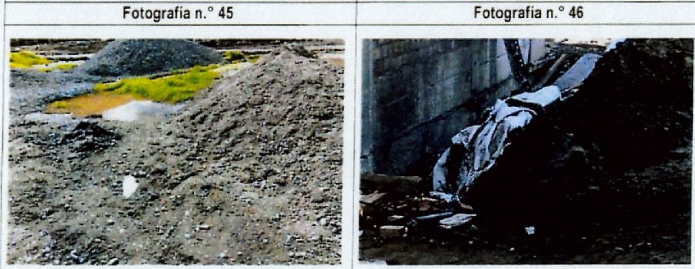
**Descripción:** En el interior de la Obra, se constata material agregado, los mismos que se encuentran directamente con el suelo de terreno natural y con presencia de otras sustancias (plásticos, restos de materiales de construcción) y sin delimitación con señaléticas.

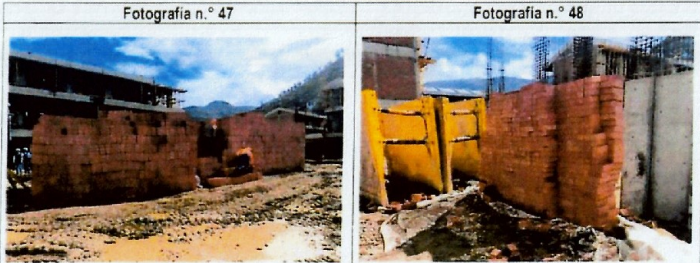
**Descripción:** En el interior de la Obra, se constata el almacenamiento de ladrillos para techos, apilados a una altura de 3.30metros.

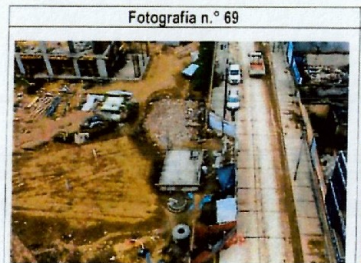
Fotografía n.º 69	Fotografía n.º 70

<p><b>Descripción:</b> En la parte exterior de la obra se constata el pavimento rígido con fisura de 2 a 4 cm, encontrándose coincidente a los trabajos de tanque colector de napa freática.</p>
