**INFORME DE HITO DE CONTROL**  
**N° 420-2026-CG/GRJU-SCC**

**EJECUCIÓN DE LA OBRA: “MEJORAMIENTO DE LA  
PRESTACIÓN DEL SERVICIO EDUCATIVO DE LA IE SAN  
RAMÓN DE NIVELES INICIAL, PRIMARIA, SECUNDARIA Y  
BÁSICA ALTERNATIVA - TARMA - TARMA JUNÍN TARMA  
DEL DISTRITO DE TARMA - PROVINCIA DE TARMA -  
DEPARTAMENTO DE JUNÍN”**

**HITO DE CONTROL N° 4 – AVANCE FÍSICO AL MES DE  
FEBRERO Y VALORIZACIÓN DE OBRA AL MES DE  
ENERO DE 2026.**

**HUANCAYO, 6 DE MARZO DE 2026**

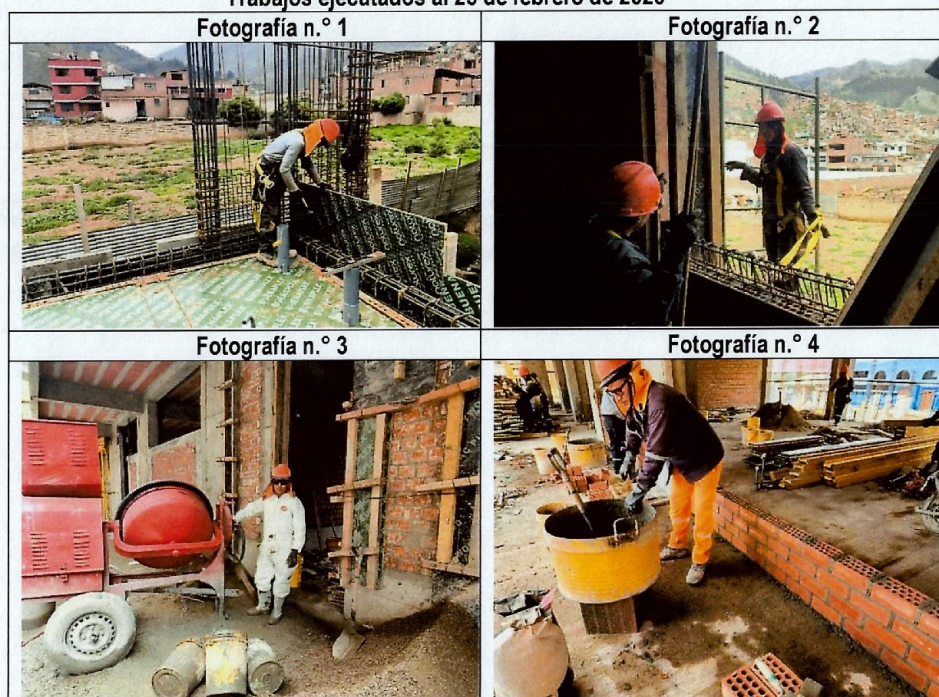
**Fotografías n.ºs 1, 2, 3 y 4**  
**Trabajos ejecutados al 25 de febrero de 2026**

En el proceso de inspección física realizada de manera muestral a las partidas que vienen siendo ejecutadas se observó que, en los módulos de nivel primaria y secundaria, se están realizando trabajos de habilitación de acero de refuerzo, advirtiéndose en las varillas habilitadas la presencia de óxido superficial, así también del dimensionamiento realizado de manera muestral al ancho de sección de una viga ubicada precisamente sobre el encofrado de techo de primer piso, presentando un ancho de 23cm, siendo este menor al establecido, situaciones que

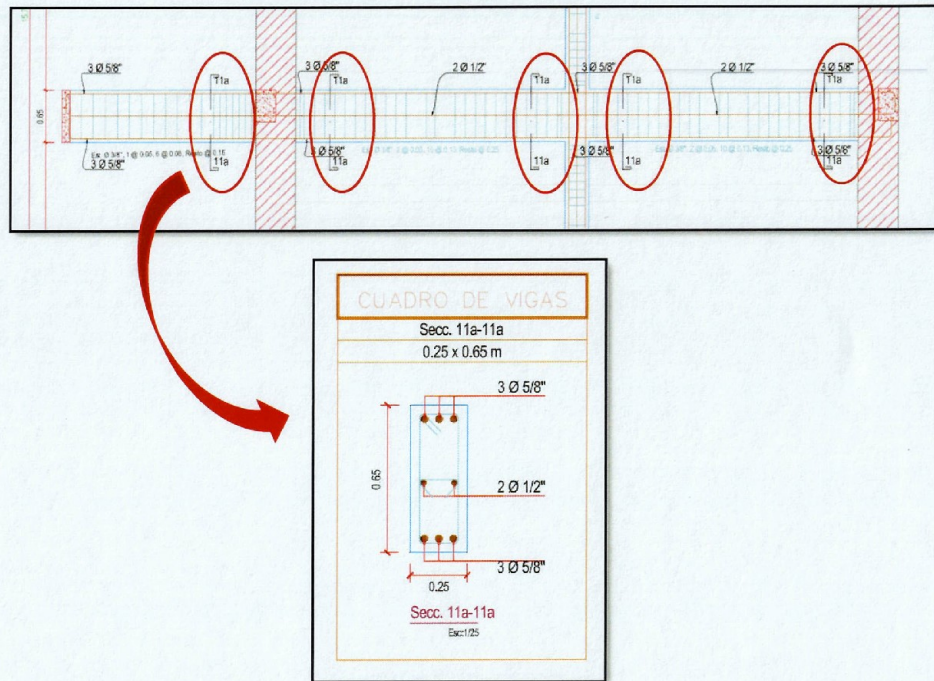
**Imagen n.º 3**  
**Plano pórticos bloque 11 (código de plano n.º ES-B11-02)**

Al respecto, se verificó mediante medición directa que el ancho del armado de acero (medido entre las caras exteriores de los estribos) es de 17cm, dimensión que resulta coherente con el diseño estructural proyectado en la Sección 11a-11a. No obstante, para garantizar la integridad de la estructura, esta medida debe ser contrastada con las exigencias de protección del refuerzo; en ese sentido, el Cuadro de Recubrimientos del expediente técnico establece de manera taxativa que el recubrimiento lateral para vigas peraltadas debe ser de 4 cm, tal como se muestra en la imagen siguiente:

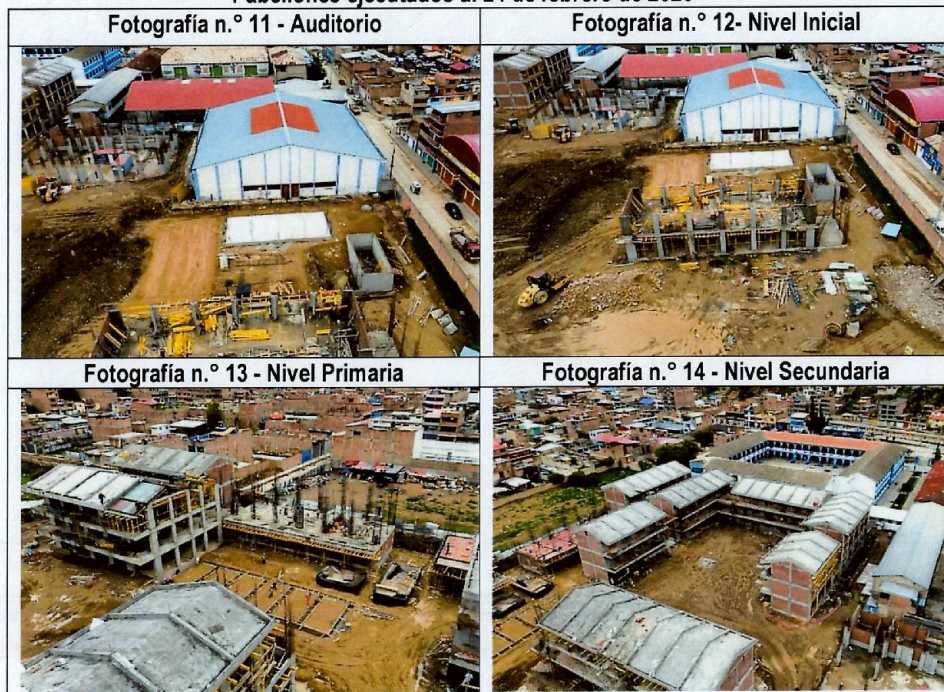
**Fotografías n.ºs 11, 12, 13 y 14**  
**Pabellones ejecutados al 24 de febrero de 2026**

Al respecto, se constató en elementos estructurales ubicados en los distintos bloques de la Obra la existencia de segregación del concreto vertido, la existencia de fisuras en columnas, tal como se desarrolla a continuación:

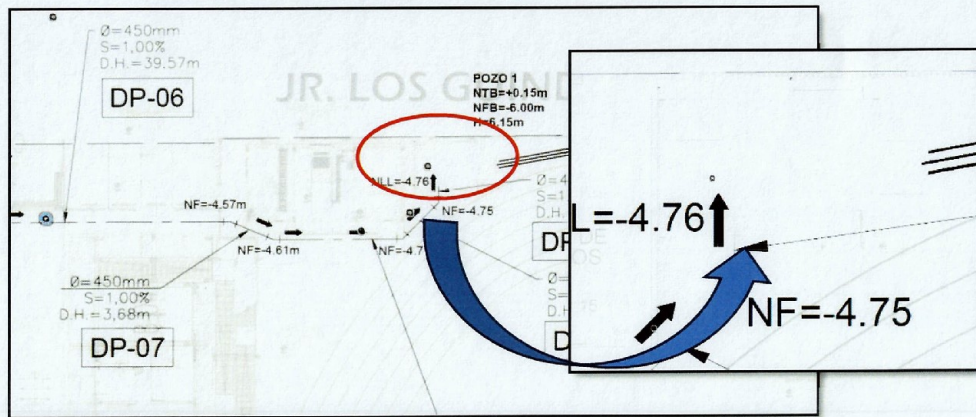
**Imagen n.º 5**  
**Plano de Planteamiento General (código: AD-PG-SDS-01)**

En el Expediente Técnico del Adicional de Obra y Deductivo Vinculante n.º 1, se contempló la ejecución del Pozo Colector de napa freática, el cual comprende la ejecución de las partidas de "mejoramiento de suelos por inclusiones rígidas", "sistema de drenaje de aguas subterráneas", "relleno", "vigas perimetrales" y "seguridad" y "salud en trabajos complementarios", asimismo, según el Plano de Planteamiento General (código AD-PG-SDS-01) el Pozo Colector se encuentra contiguo al cuarto de tableros proyectado, a una distancia aproximada de 0,50 m de la vereda del Jr. Los Guindos, conforme se aprecia en la siguiente imagen:

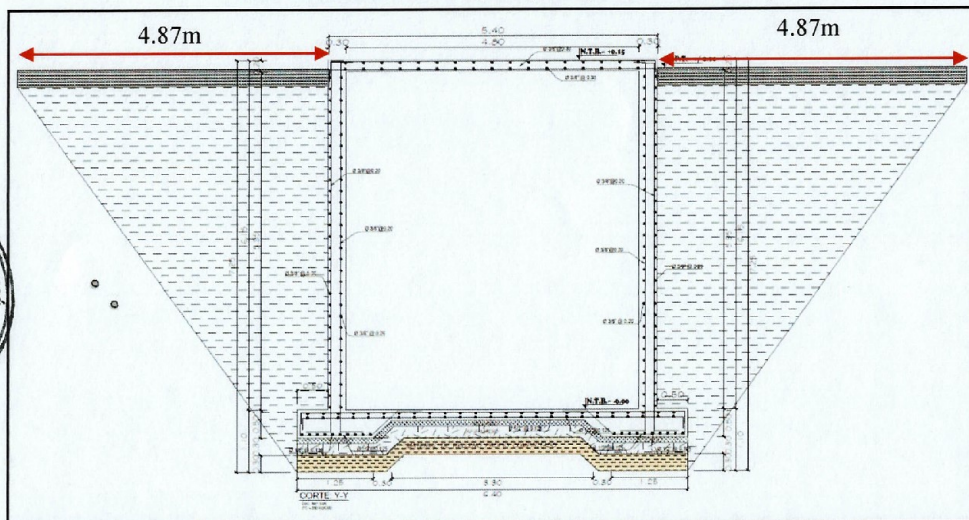
**Imagen n.º 6**  
**Plano caseta de control (código de plano: AD-E-CC-01)**

Sobre el particular, el Pozo Colector, según el "plano: Caseta de control (código de plano: AD-E-CC-01)", tiene una profundidad de excavación total de 7.25m, asimismo, en dicho plano se detalla que la sección del talud de corte es de 1,95 : 2,90 (horizontal : vertical), lo que implica que desde el perímetro exterior de la estructura se requiere aproximadamente 4,87 m adicionales de excavación para la conformación del talud, tal como se muestra en la imagen siguiente:

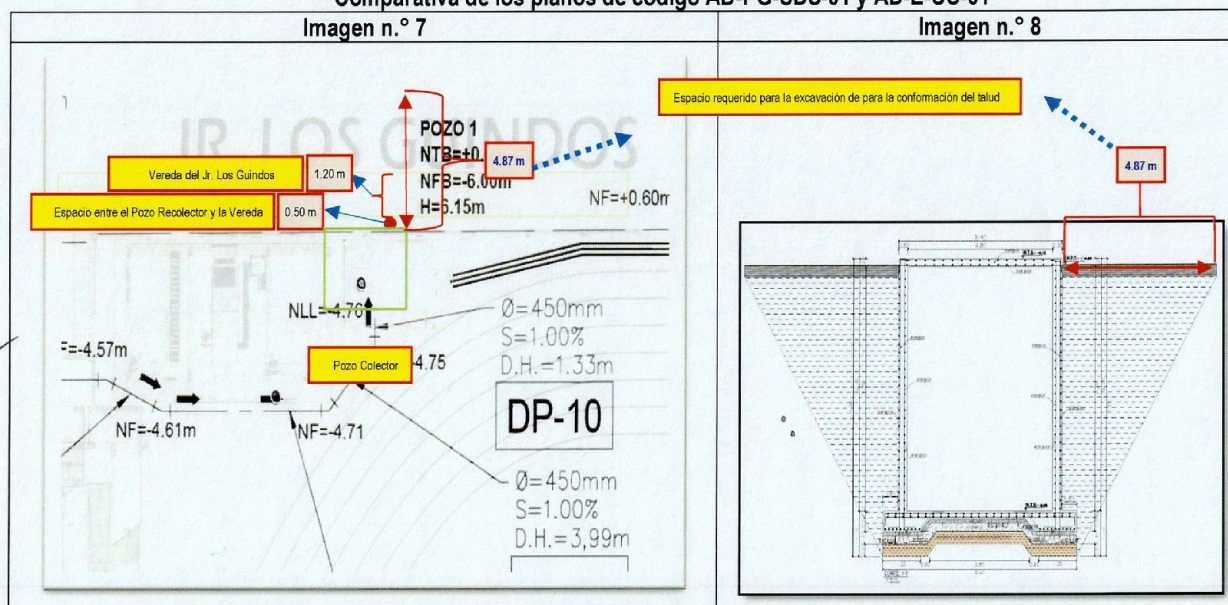
Imágenes n.ºs 7 y 8  
 Comparativa de los planos de código AD-PG-SDS-01 y AD-E-CC-01

Al respecto, en concordancia con los dos planos precedentes, se puede advertir que, desde el perímetro exterior del Pozo Colector hacia el Jr. Los Guindos, se requiere 4.87 m para realizar la excavación para la conformación del talud, sin embargo, solo dispone de 0.50 m, hacia la vereda del Jr. Los Guindos, conforme se aprecia en la siguiente imagen:

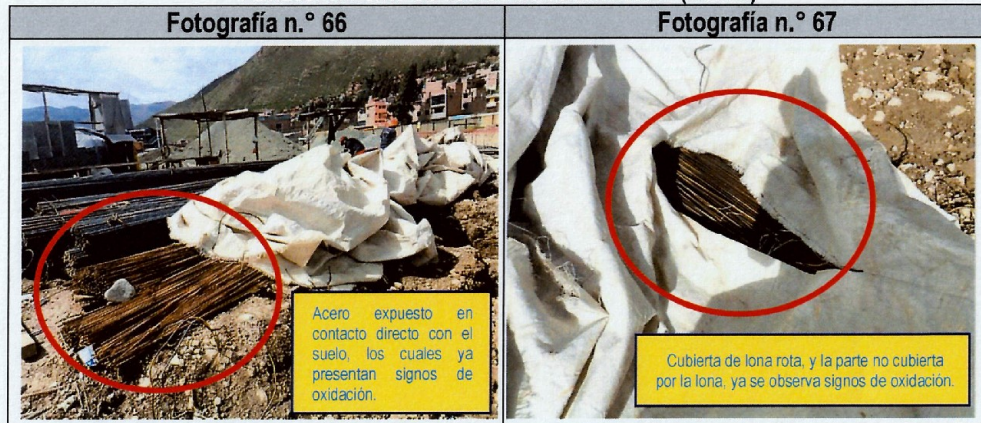
Fotografías n.ºs 1 y 4  
Almacenamiento de aceros de construcción (fierros)

Sobre el particular, en la relación al almacenamiento de agregados la "**Norma Técnica E.060 – Concreto Armado**" del Reglamento Nacional de Edificaciones<sup>23</sup>, se almacenará de tal manera que se prevenga su deterioro o la introducción de materias extrañas, como se aprecia a continuación:

3.7.1 El material cementante y los agregados deben **almacenarse de tal manera que se prevenga su deterioro o la introducción de materias extrañas**.

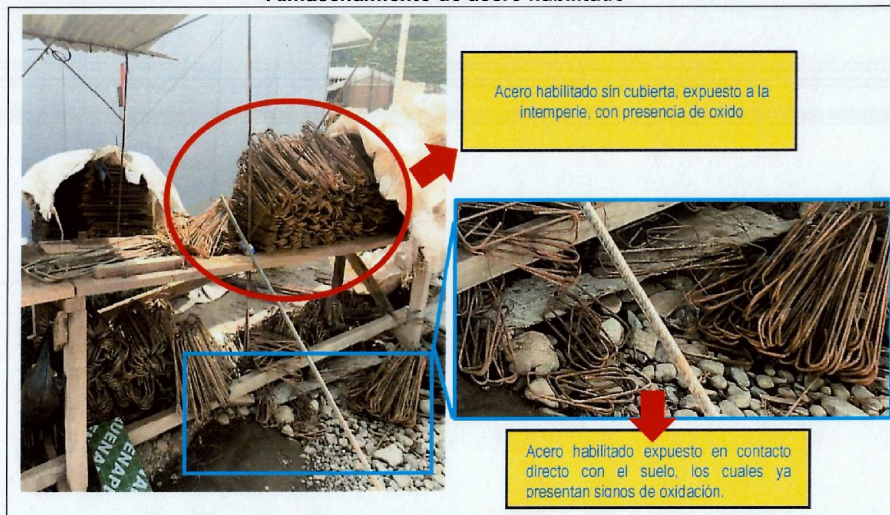
Fotografía n.º 38  
Almacenamiento de acero habilitado

Asimismo, en el área de habilitación del acero de construcción, se identificó acero habilitado los cuales se encontraban almacenados, sin se cubiertos en su totalidad, estando expuestos a la intemperie del medio ambiente, y ya presentaban signos de oxidación, como se observa en la fotografía siguiente:

Sobre el particular, en la relación al almacenamiento de acero la **"Norma Técnica E.060 – Concreto Armado"** del Reglamento Nacional de Edificaciones, estableció que se almacenarán en un lugar seco, aislado del suelo y protegido de la humedad, tierra, sales, aceite y grasas, como se aprecia a continuación:

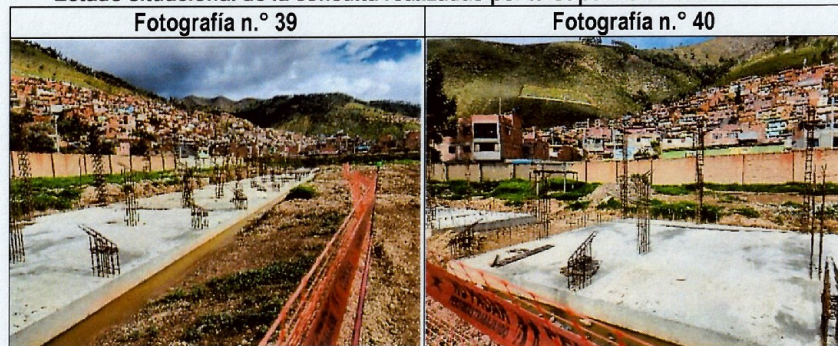
Fotografías n.ºs 38 y 39  
 Estado situacional de la consulta realizadas por la Supervisión de obra

En ese sentido, considerando que el inicio de ejecución del componente de estructura del "Estadio" se encontraba programado para el 10 de agosto de 2025, han transcurrido (503) días calendario desde el inicio de la ejecución de la Obra (25 de marzo de 2024) sin elevación de consultas a la Entidad referida a la partida 02.06.05.01. No obstante, se advierte que el Contratista elevó sus requerimientos de aclaración recién mediante carta de fecha 23 de febrero de 2026.

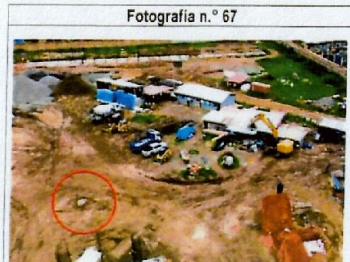
Fotografía n.º 67	Fotografía n.º 68

<p><b>Descripción:</b> Se constata buzones y una red existente de sistema de drenaje de aguas servidas que cruza por el interior de la Obra.</p> <p>Al respecto, el Residente de Obra manifiesta: "El año pasado 2025 notificamos a la EPS competente para la reubicación de esta red de desagüe, sin embargo, hasta la fecha no se tiene respuesta. Consideré que en el Expediente Técnico se encuentra contemplado, y la red no afecta a ninguna estructura, por lo que se viene continuando con la ejecución de los trabajos."</p>
